# Laskuojien katselmointi 1.9.2018

Vuosikokouksessa 11.8.2018 sovittiin, että hallitus käy tarkistamassa Ojajärven laskevien ojen kunnan/tilanteen. Koko hallitus (Antti Rusi, Jukka Rauhala, Arto Arola, Juha Rinkari, Tommi Pyhähuhta ja Päivi Lehtonen) toteuttivat katselmoinnin la 1.9.18.

Tässä dokumentissa käytettävät numerot viittaavat 2013 tehtyyn Janakka/Loppi Ojajärven valuma-alueen kunnostus/esiselvitys -dokumenttiin.

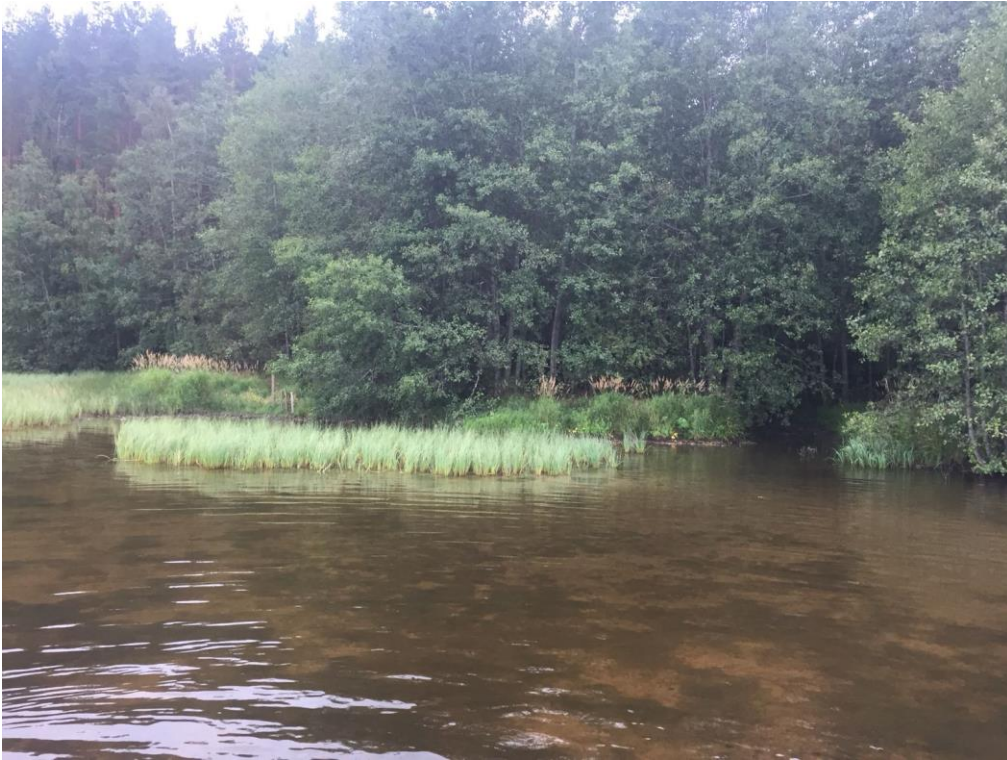
## Kylmänoja, oja 12

Esiselvityksessä sanotaan seuraavasti: "Kylmänojassa on tutkimusten mukaan havaittavissa voimakasta ja jatkuvaa samentumista. Oja on kuitenkin vain lievästi kuormittunut. Ojan virtaama on pieni (0,02 m<sup>3</sup>/s), jolloin ojaveden kiintoainesta voidaan vähentää ojan alajuoksulle kaivettavalla/padottavalla laskeutusaltaalla. Kohde on mahdollista rakentaa kokonaisuudessaan yhden kiinteistön alueelle (RN:o 433-405-21-67) tai myös laajempaan. Alueelta on matkaa järvelle n. 200 metriä".

Kuivan kesän jälkeen vesi on kirkasta eikä kohde ole ensisijaisesti korjaavien toimenpiteiden listalla.

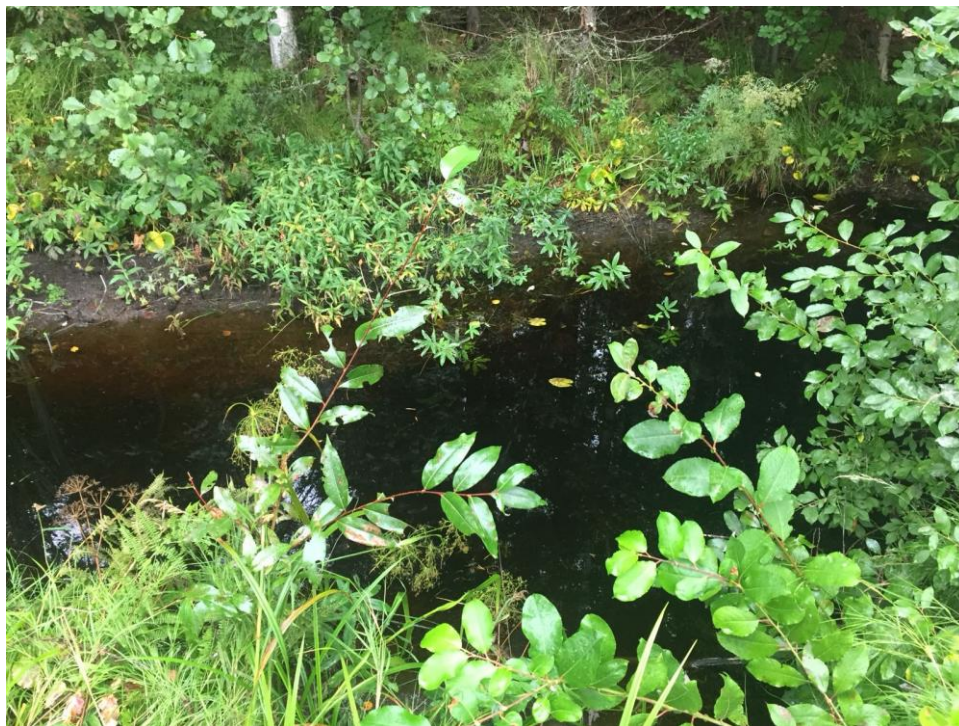
## Keravanoja, oja 11

Esiselvityksessä sanotaan seuraavasti: "Keravanoja koostuu kahdesta pääuomasta. Pohjoisemman uoman yläjuoksulla on laajahko suoalue lampineen. Eteläisempi ojanuoma alkaa Isosuolta ja uoman keskivaiheilla sijaitsee laskeutusaltaalle luontainen paikka. Kohde sijoittuu kahden kiinteistön alueelle: RN:o 433-417-1-1571 ja RN:o 433-405-13-37. Alueelta on matkaa järvelle n. 880 metriä. Keravanojanalajuoksu on maastoltaan hyvin tasaista, eikä siellä ole laskeutusaltaille luontaisia paikkoja".

Silmämääräinen tarkastelu osoittaa, että järvi on tässä kohtaa rehevämpi kuin edellisessä kohteessa. Oja on **fosforipitoisuudeltaan yksi kuormittavimmista** Ojajärven laskuojista. Ojan typpipitoisuus on lähellä luonnontasoa.

Kun korjaavia toimenpiteitä suunnitellaan, niin tämän ojan prioriteetti on korkea.

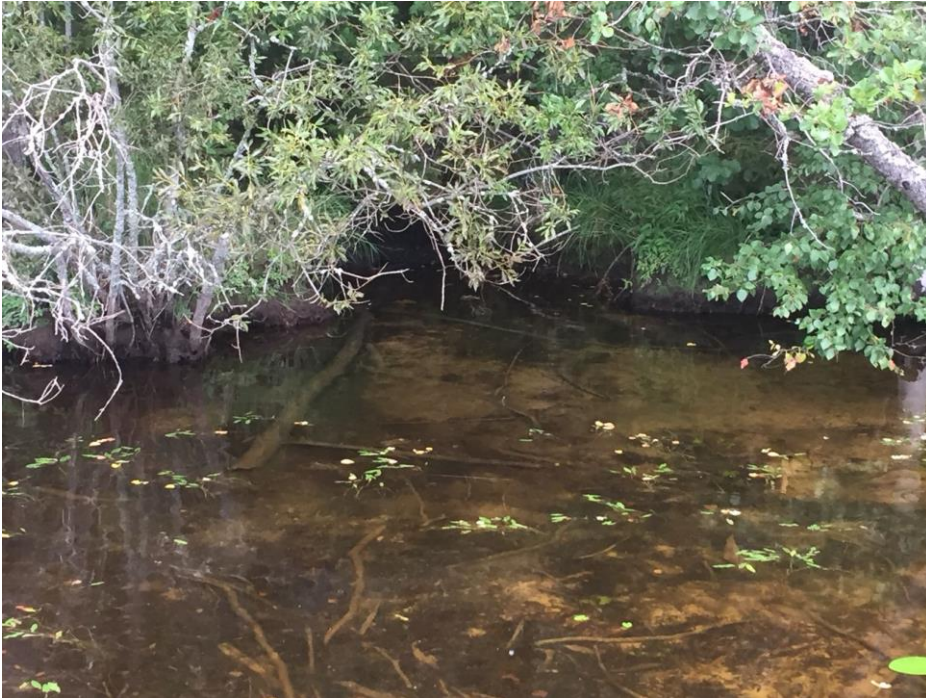
## Tokeenoja, oja 1

Esiselvityksessä todetaan, että Tokeenoja laskee Ojajärveen Leipijärvestä, minkä vuoksi ojan virtaama (0,15 m<sup>3</sup>/s) on runsas eikä kunnostustoimenpiteiden toteuttamista kannata tehdä ellei virtaamaa saada hidastumaan. Toisaalta Tokeenojan ravinnepitoisuudetkin ovat lähellä luonnontasoa, joten merkittäville vesiensuojelutoimenpiteille ei ole edes tarvetta.

Mutta **Leipijärven** rannalla sijaitsee kuitenkin runsaasti haja-asutusta, jolloin kiinteistöjen **hyvään jätevesienkäsittelyyn** on syytä kiinnittää huomiota.

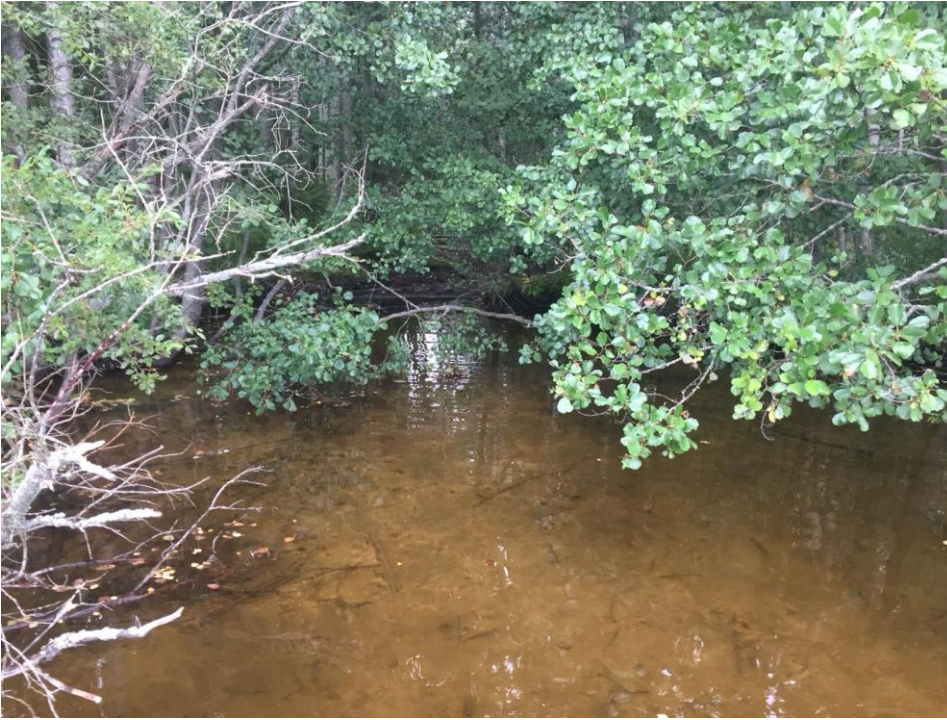
## Oja 9

Esiselvityksessä todetaan, että ojassa 9 on tutkimusten mukaan Ojajärveen laskevista ojista heikoin vedenlaatu. Ojassa on havaittu voimakasta sameutta ja ojan vesi on ollut fosforipitoisuudeltaan kuormittavinta. Ojan virtaama on pieni (0,02 m<sup>3</sup>/s).

Katselmuskäynnin aikaan vesi oli kirkasta, mutta järvessä oli runsaasti kasvillisuutta ojan ympärillä.

Tämä on selvästi toinen korkean prioriteetin kohde korjaustoimenpiteitä suunniteltaessa.

Esiselvityksessä alueelle ehdotetaan korjaavana toimenpiteenä laskeutusallasta tai kosteikkoaluetta patoamalla ja osittain kaivamalla. Alueen ympäriltä on jo kaadettu osittain metsää, ja ympäröivän kivisen moreenimaan aineksia voisi mahdollisesti hyödyntää altaan/padon rakentamisessa.
